# ホームインスペクション(住宅診断) 【新築一戸建て】

写真付き詳細報告書

さくら事務所ホームインスペクション

物件所在地	:	東京都渋谷区桜丘町
物件概要・名称等	:	新築一戸建て
構造種別・階数	:	木造（在来軸組工法） 2階建で
調査年月日	:	2017年11月18日（土）
報告書発行日	:	2017年11月22日（水）
コース	:	新築一戸建てホームインスペクション 屋根裏・床下調査あり
調査員	:	さくら 太郎
添付資料	:	写真資料・維持管理ガイドライン

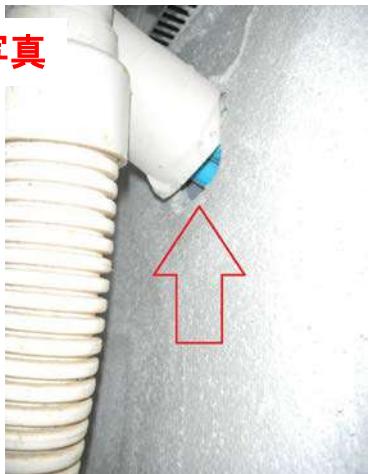
【外周り】  
対象部位 指摘箇所 - 1

基礎貫通部分に隙間がありました。  
一隙間埋めをしていただくことになりました。是正後は隙間がなくなっていることをご確認ください。

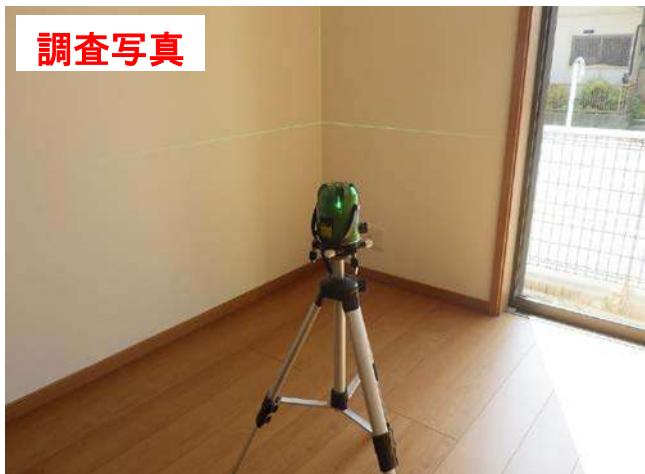
【室内】建物精度・傾斜

オートレーザーを使って室内の水平・垂直精度を確認しました。全体的に良好な精度となっており、大きな誤差は見られませんでした。

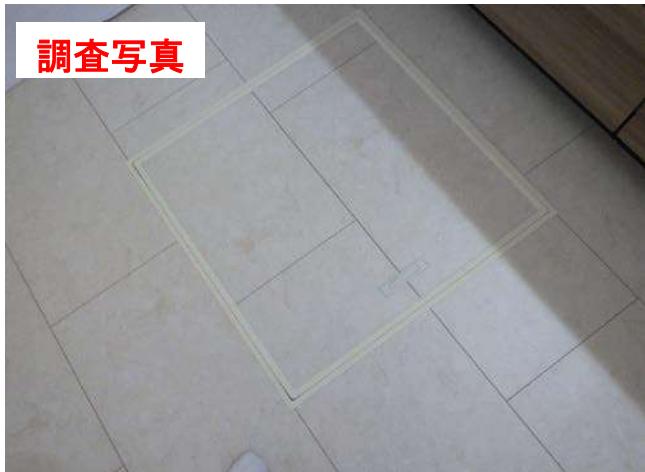
【床下】

キッチン床下点検口より進入し、目視可能な範囲で床下内部を全体的に確認しました。

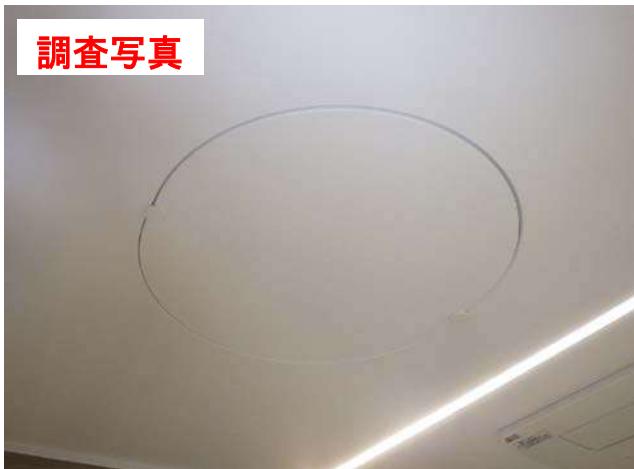
【屋根裏・天井裏】

浴室天井点検口から天井裏内部を目視にて確認しました。
